東京都鉄筋継手検査機関連絡協議会

「鉄筋継手の不具合事例集」

平成29年10月

東検協技術委員会 作成
連絡先：tokenkyo@just-ltd.co.jp

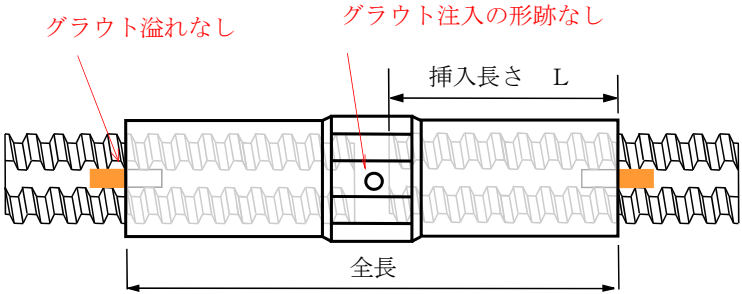
<p>グラウト溢れなし</p> <p>グラウト注入の形跡なし</p> <p>挿入長さ L</p> <p>全長</p>	継手工法	フリージョイント
	鉄筋径	D 25

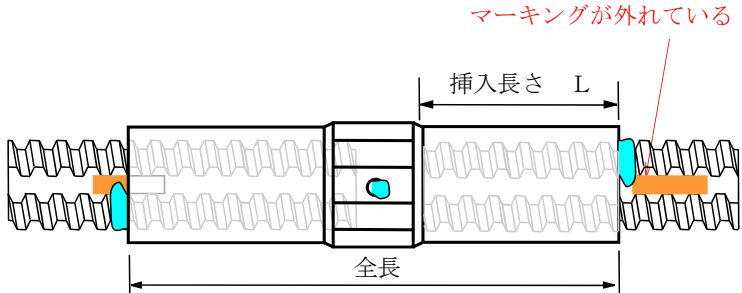
<p>マーキングが外れている</p> <p>挿入長さ L</p> <p>全長</p>	継手工法	エポックジョイント
	鉄筋径	D 25

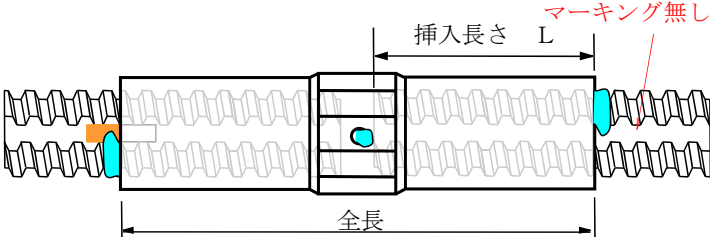
<p>マーキング無し</p> <p>挿入長さ L</p> <p>全長</p>

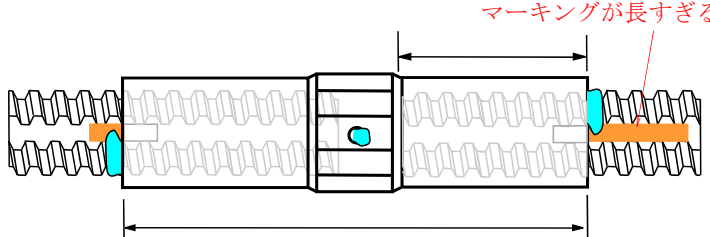
<p>マーキングが長すぎる</p> <p>挿入長さ L</p> <p>全長</p>	継手工法	フリージョイント
	鉄筋径	D 25
	不具合内容	<p>マーキング無し。</p> <p>マーキングが規定値を超えて長すぎる場合、また短すぎる場合あり。</p>

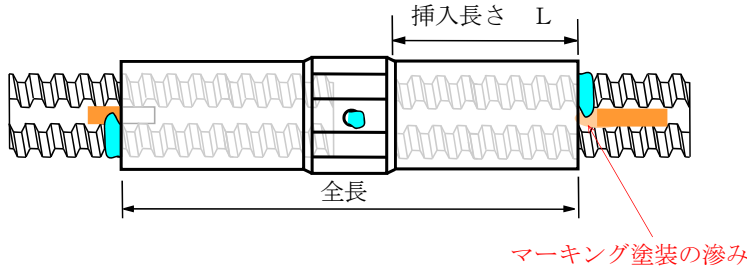
<p>挿入長さ L</p> <p>全長</p> <p>マーキング塗装の滲み</p>	継手工法	エポックジョイント
	鉄筋径	D 2 5
	不具合内容	<p>マーキングの塗装が滲み規定の寸法より少し長くなっていた。カプラー端にマーキングがかかっていたが、U Tにて挿入長さを確認したところ2 mm不足していた。</p>

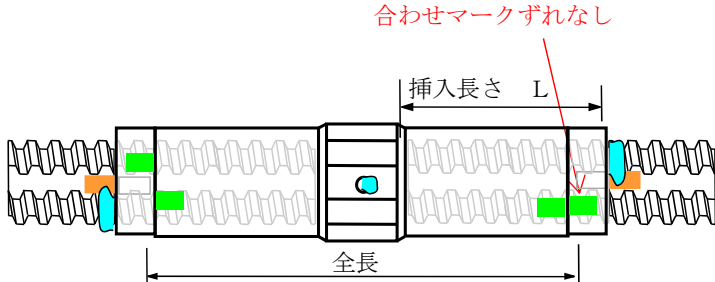
<p>合わせマークずれなし</p> <p>挿入長さ L</p> <p>全長</p>	継手工法	E-スジョイント
	鉄筋径	D 3 2
	不具合内容	<p>ロックナットの合わせマークが、片側ずれていなかった。</p>

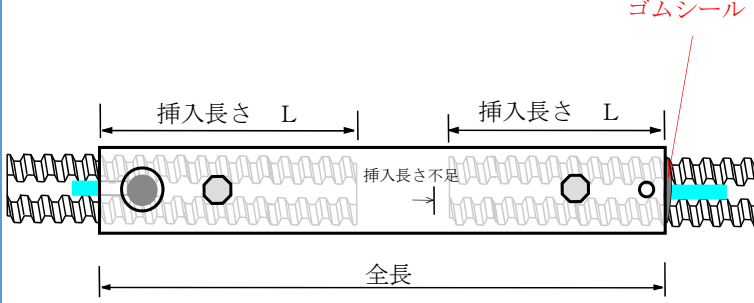
<p>ゴムシール</p> <p>挿入長さ L</p> <p>挿入長さ L</p> <p>挿入長さ不足</p> <p>全長</p>	継手工法	ボルトトップス
	鉄筋径	D 4 1
	不具合内容	<p>スリーブ端部のゴムシールが膨らみマーキングが、かかって見えるがU Tで確認したところ挿入長さが3 mm不足していた。</p>

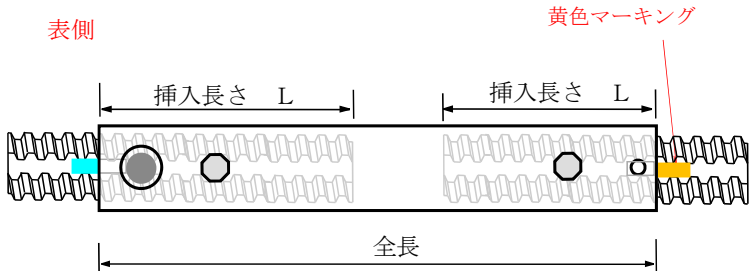
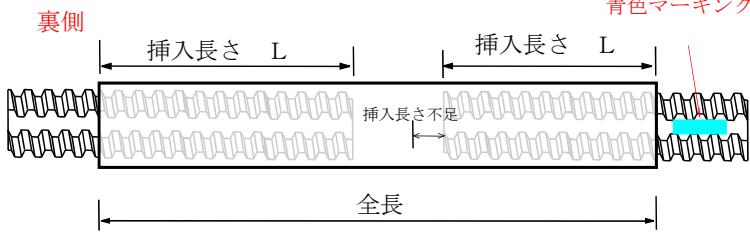
<p>黄色マーキング</p> <p>裏側</p>

<p>青色マーキング</p>	継手工法	ボルトトップス
	鉄筋径	D 3 8
	不具合内容	マーキングが片側のみに有り。裏側青色マーキングが外れていたため U T にて確認したところ挿入長さが不足していた。

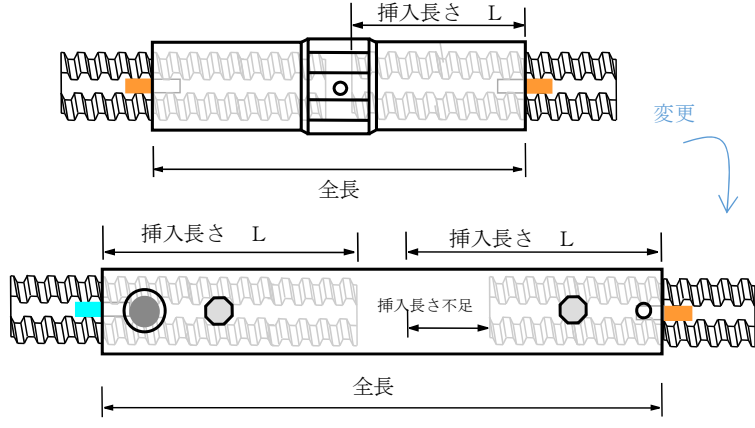
<p>変更</p>	継手工法	エポックジョイント ボルトトップス
	鉄筋径	D 2 5
	不具合内容	エポックジョイントからボルトトップスに変更となったが、片側がエポックジョイントのマークのままでスリーブをセットしたため、挿入長さが不足していた。

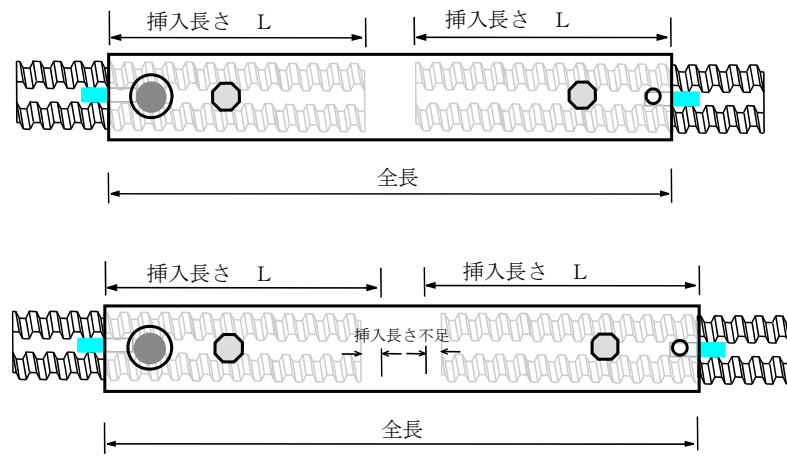
継手工法	ボルトトップス
	鉄筋径	D 2 9
	不具合内容	2種類の長さの異なるスリーブを使用する現場であったが、間違えて長いスリーブをセットしてしまい、挿入長さが不足した。

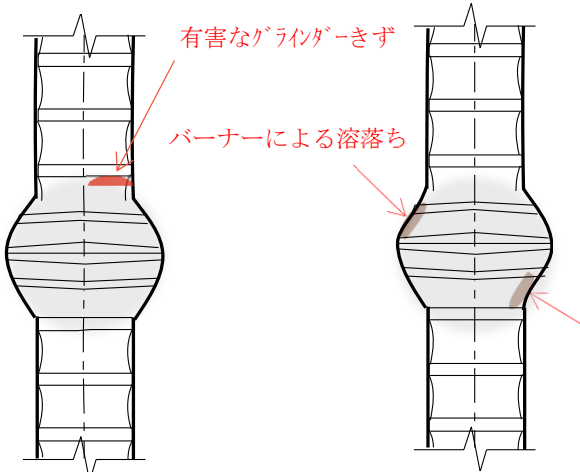
継手工法	ガス圧接
	鉄筋径	D35
	不具合内容	<p>ガス圧接熱影響部に有害なグライダークイズがあり、切断後、再圧接、再検査実施。</p> <p>圧接施工時に火口のバーナーが接触し圧接部に溶落ち、へこみが生じた。圧接部は切断後、再圧接、再検査実施。</p>

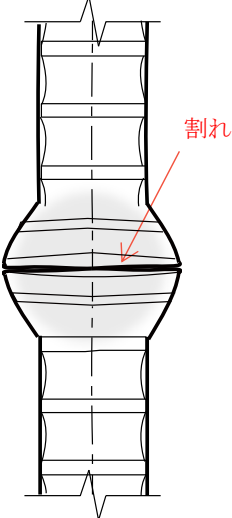
継手工法	ガス圧接
	鉄筋径	D25
	不具合内容	圧接施工後、翌日に割れが発生した。

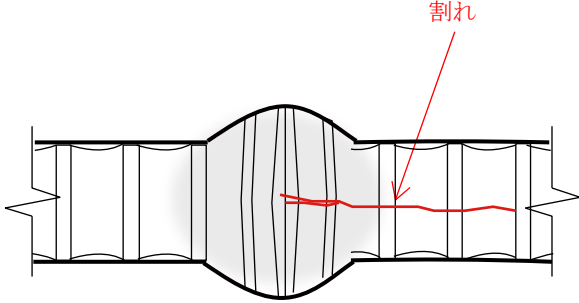
継手工法	ガス圧接
	鉄筋径	D29
	不具合内容	鉄筋母材部に割れが存在したが、気付かずにそのまま圧接施工したため割れが拡大。母材割れ部分から切断、再圧接、再検査実施。

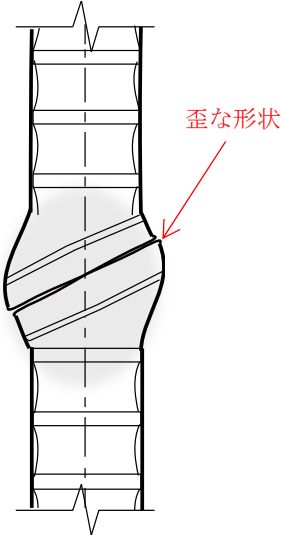
継手工法	ガス圧接
	鉄筋径	D25
	不具合内容	直角切断機を使わずに圧接を行った結果、歪な形状となった。
<p data-bbox="209 1420 400 1451">圧接部の折れ曲り</p>

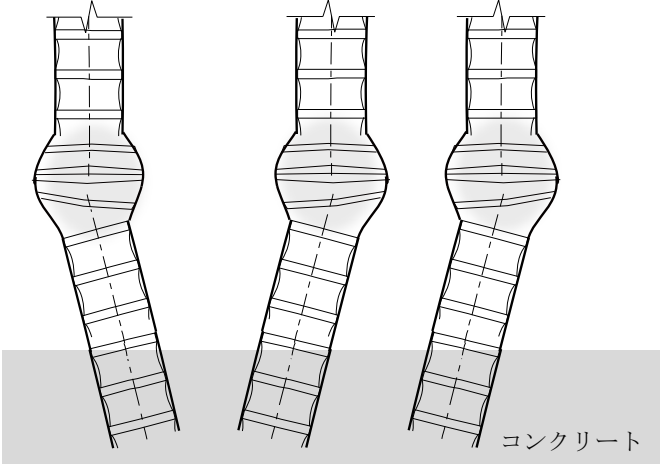
<p data-bbox="746 1883 890 1915">コンクリート</p>	継手工法	ガス圧接
	鉄筋径	D25
	不具合内容	打設コンクリートからの鉄筋が曲がっている為、圧接部で折れ曲がりが見られる。

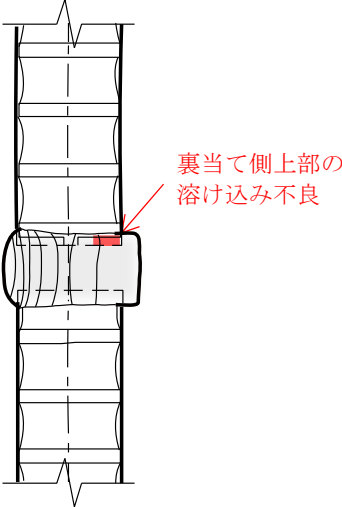
<p>裏当て側上部の溶け込み不良</p>	継手工法	C B溶接
	鉄筋径	D 3 8
	不具合内容	柱溶接部において、裏当て側上部から溶け込み不良と思われるU T不合格を1ロット5箇所検出。

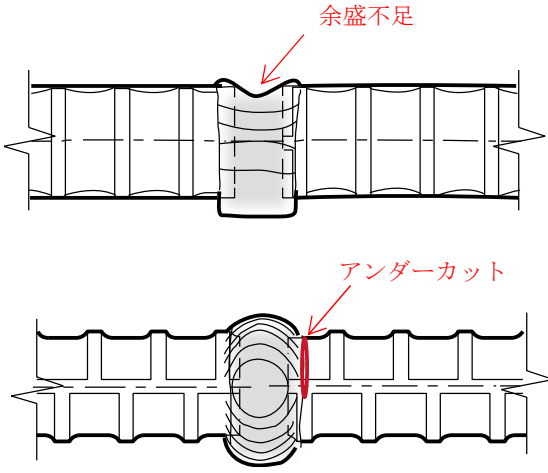
<p>余盛不足</p> <p>アンダーカット</p>	継手工法	G E工法
	鉄筋径	D 2 9
	不具合内容	外観検査において、余盛不足、アンダーカットが多数検出された。
